## PÁLYÁZATI DOKUMENTÁCIÓ

### AZ ÉV FESTŐJE Magyarország – 2022

**Projekt helyszíne:** 8264 Szigliget, Eötvös Károly u. 7  
**Projekt típusa:** Családi ház, belső felületképzési és festési, mázolósi munkálatai  
**Glejtanyag felhordásának módja:** kézi felhordás glejtvalssal és glejtellőhengerrel  
**Festékanyag felhordásának módja:** kézi felhordás, teddy hengerrel, ecsettel

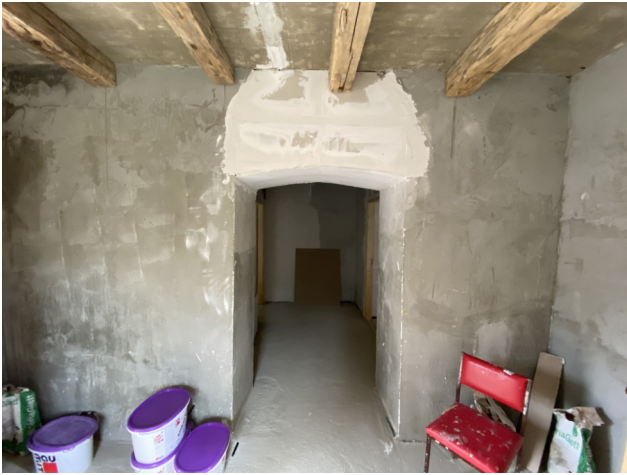
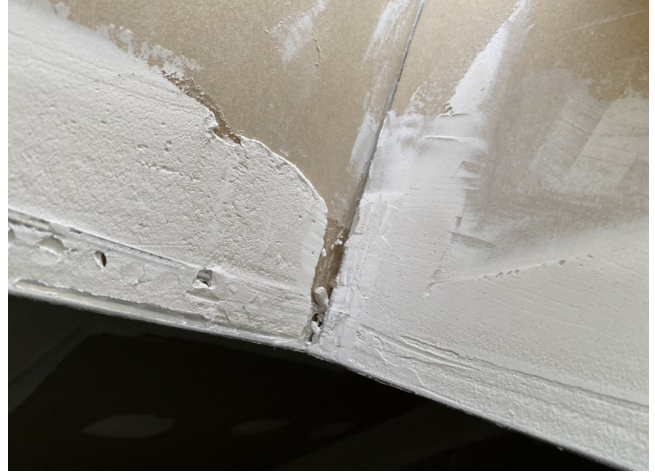
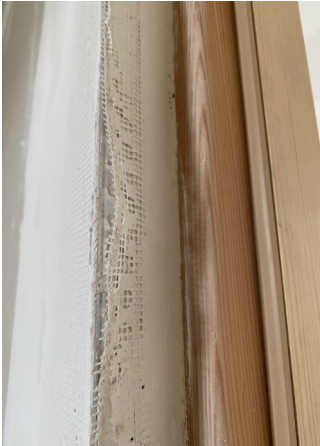
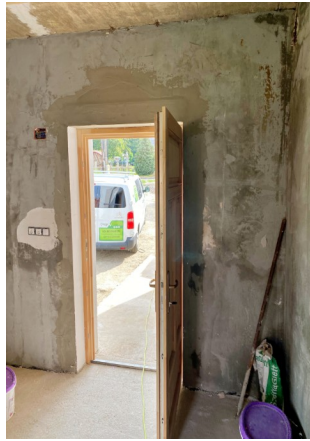
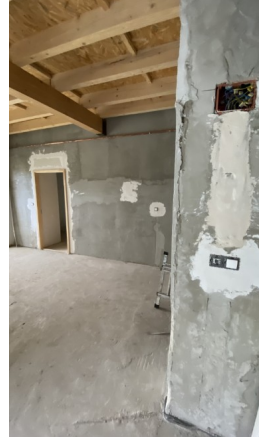
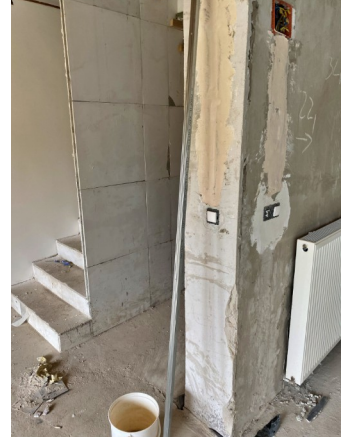
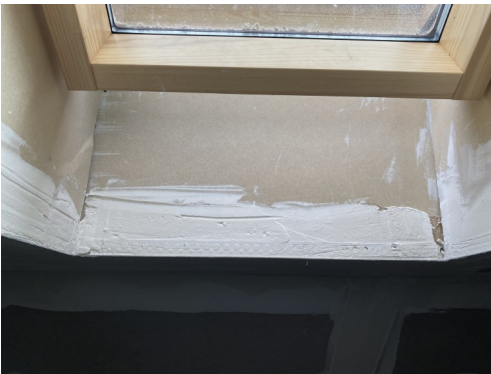
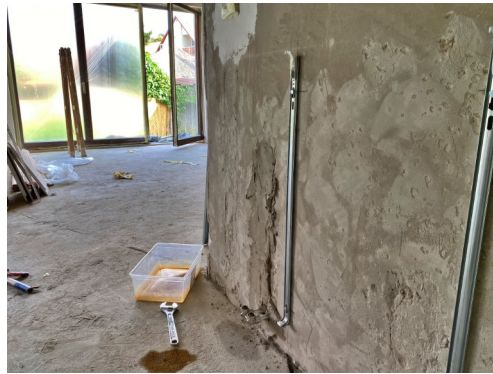
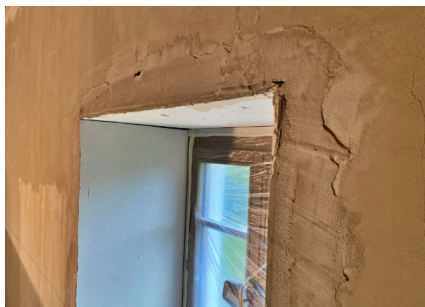
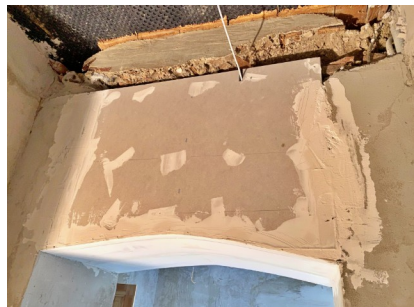
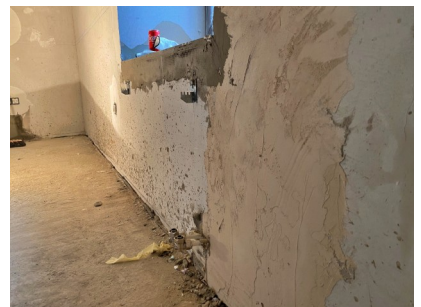
## INDULÓ ÁLLAPOT - GALÉRIA

**Falfelületek, síkok:** A munkaterület átvételekor az alábbi minőségű felületek fogadták a csapatot: A tetőtérben egy gyenge, **harmad osztályú gipszkartonozás:** derékszögek hiánya, nagyobb síkbeli eltérések, hanyag csavarozás, ferde síkok esetében a sarok nem fut, nagyobb hézagok a mennyezeti és oldalfali elemek találkozásainál, a egyes tetőablakok elérik a karton síkot, illetve helyiség ajtóinak felső élénél, 3-10 mm közötti távolság között mozog a távolság 80 centiméteren.

**Felhelyezett élvédők:** A felhelyezett élvédők függője, vízszintje még az elfogadható értéken belül volt. A megrendelőnek egyes élvédő profilok esetében javasoltuk azok eltávolítását, viszont a nem megfelelő kivitelezés, a csapatok váltakozása a költségvetés nagy részét felemésztették már, így csak a nagyon szükséges, menthetetlen részeket engedélyezte cseréire. Az anyagok hanyag módon eldolgoltak, vastag, vállasok és kantlisak voltak.

**Bandázsolás és csavarfejek:** A gipszkartont, a kivitelező szakember Q1 bandázssal adta át a megrendelőnek. A **bandázsolás elképesztően hanyag kivitelezésű, éppen eléri a III. osztályú kivitelezési szintet.** Minden illesztésbe öntapadós fiba hálót helyeztek: sarkokba, karton elemek találkozásához, nyílászáró kávék élvédőire, helyenként 4-5 mm vastagságban meghagyva az élvédőn, a sarkokban nagyobb anyagdarabokat „csomókat”. A fiba hálón az anyag jórészt nem takar, vagy hiányos, az élvédőkről a háló ki és/vagy lelóg, kilóg az élről. Több helyen eltávolítást igényelnek.

A gipszkartonrögzítéshez használt csavarok számos helyen nincsenek síkon belül a kartonnal, ferdén csavarozottak, a csavarfejek kidomborodnak a síkból, pluszosak. Hézagoláskor az anyag, erre a felületre került felhordásra. A csavarok több helyen további csavarozást, ráhúzást igényelnek, a felhordott anyagok lekaparása után.

**Fogadófelületek állapota:** Felületvizsgálat során megállapításra került, hogy a falak kellően szárazak, nem nedvesek, nincs felázás, beázás. A vakolt oldalfalak felülete leginkább III. osztályú, számos felületi hibával, nem megfelelő kivitelezéssel. Pl.: A fürdőszoba ajtótok körül végig XPS lemez került behelyezésre, síkból több helyen kilógva, hálózás nélkül, hőszigetelő ragasztóhabarccsal szimplán bevonva. Ugyanezen helyiség szobaajtó kávéja, azonos állapotú.

Az előző szakkivitelező egyes helyiségekben megkezdte a felületképzési folyamatot – glett felhordást – feltehetően felület előkészítés nélkül. Egyes oldalfalak félig glettelve voltak sok glettelési hibával. Egy falon már 2 sor – feltehetően széria glett – felhordásra került, míg a mellette levőn, még a felület előkészítése sem történt meg.

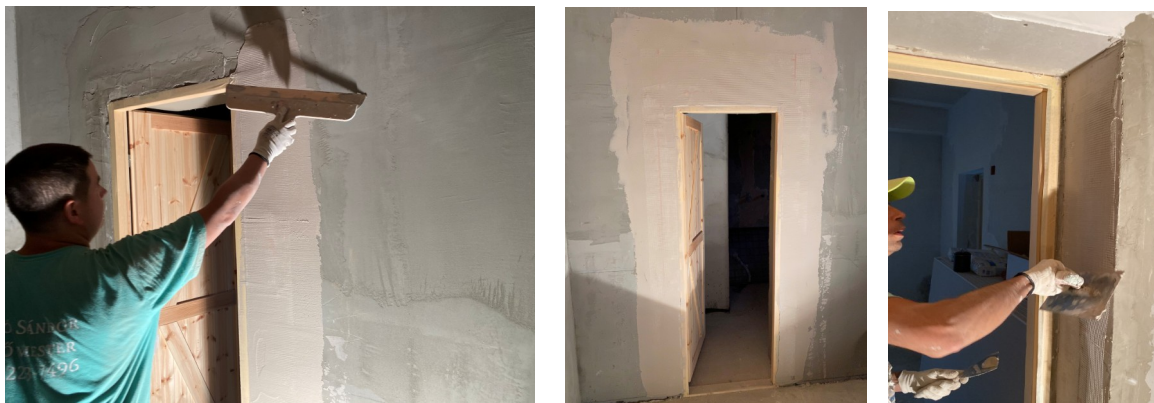
### 3.4. Egyes helyiségekben nem szakszerű felületkialakítás történt kávézásokor,

**felületképzéskor.** Az egyik földszinti helyiségben az ajtókávét XPS lemezzel alakították ki, amit viszont hálózás nélkül, hőszigetelő ragasztóval húztak át. Ugyanebben a helyiségben a fürdő ajtó melletti 20 cm-es sávban ugyanezen technikával alakították ki a felületet, jelentős síkbeli eltérésekkel. Ezeken a helyeken dryvit hálóval erősítettük és hoztuk falsíkba a felületeket, FinoFill gipszes glettanyagba ágyazva, majd másodolva.

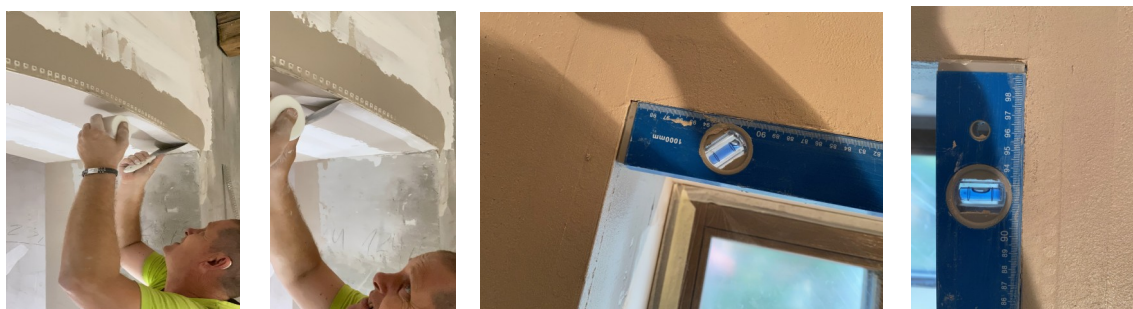
### 3.6. Élvédőzést csak az alsó szinten kellett már végeznünk.

Sajnos a fogadó felületek itt sem voltak megfelelőek. Az élvédőket FinoFillbe ágyazva helyeztük fel. Úgy ítéltük meg, hogy ez a legmegfelelőbb anyagválasztás az adott felületekre, hogy a lehető legmegfelelőbb vizuális élményt kapjuk a végén. A boltíves élekhez hajlítható műanyag élvédőt helyeztünk. Az élvédőkre üvegfátyol szalagot helyeztünk, majd száradást követően másodoltuk.
